道路には乗用車やトラック、バス、二輪車、自転車などさまざまな種類の車が通行しています。安全な運転をするためには、それぞれの車の特性をしっかりと理解しておくことが重要なポイントとなります。なかでも車体の大きいトラックやトレーラには固有の特性がありますので、今回は特にトラックとトレーラに対する注意点についてまとめてみました。

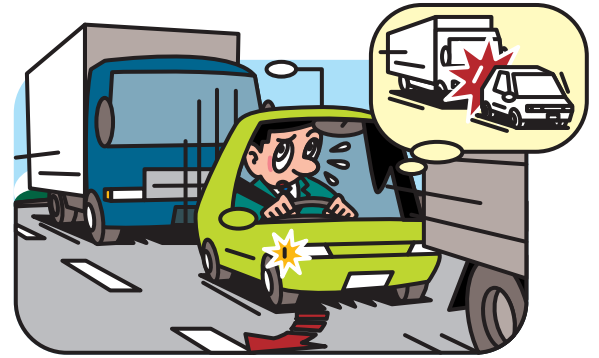
図1

トラックは運転席が高いためトラックドライバーの視線は直前を走る乗用車よりも、その先の状況に向いてしまうことがあります。特に、図1のように前方にトラックがあると、後方のトラックのドライバーの視線は乗用車を飛び越えて前方のトラックに向きがちです。そのため前方のトラックがスピードを上げると、それにつられて直前の乗用車の動向を確認しないままスピードを上げてしまい、乗用車に追突するという事態が生じることがあります。

したがって、トラックに挟まれた形で走行するのは危険です。トラックに挟まれたときは、車線を変更するなどして、できるだけ早くトラックの間から抜け出すようにしましょう。
